**2ème OPERATION – Travaux d'urgence de  
l'Eglise paroissiale et intégration  
architecturale de la porte des morts**

## **DESCRIPTION ET PLAN**

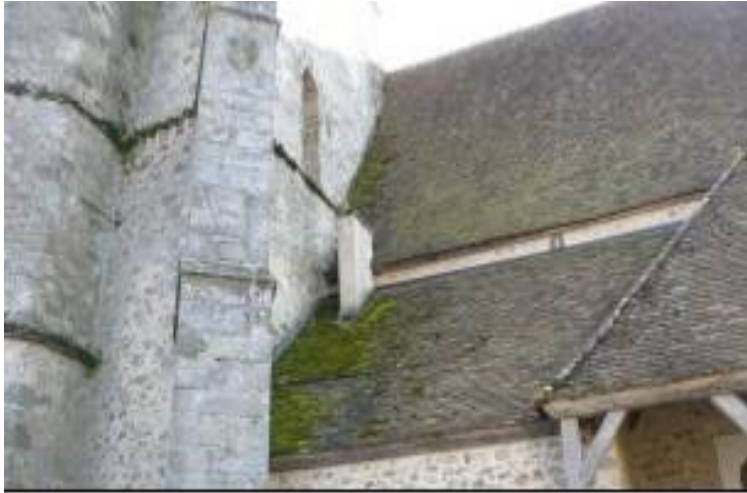
Présence de mousse et végétalisation

Dépose de l'ensemble de la tuile en place

Dépose du faîtage

Repose d'un litonnage neuf après emplacement de chevrons endommagés ou recale de chevronnage généralisé.

Fourniture et pose d'une couverture en tuiles plates petits moules type « Puicheny » à pureaux brouillés.

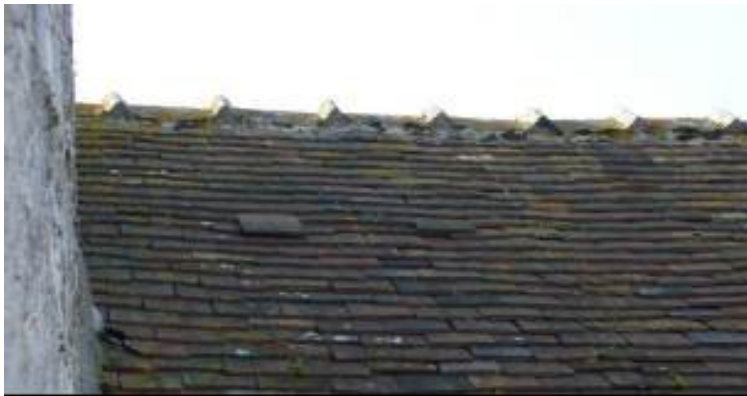
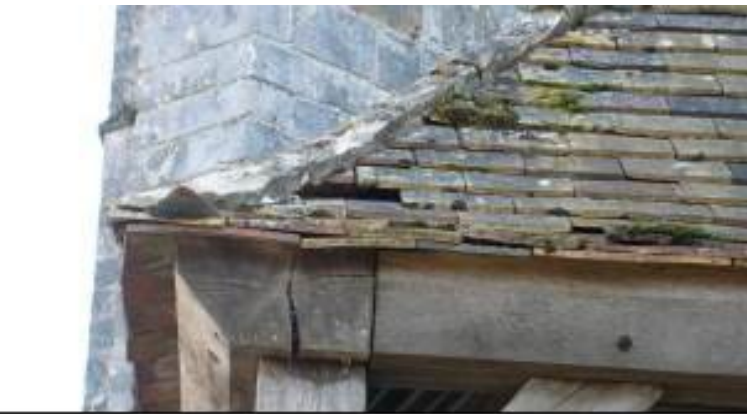
Perte d'éléments de couverture

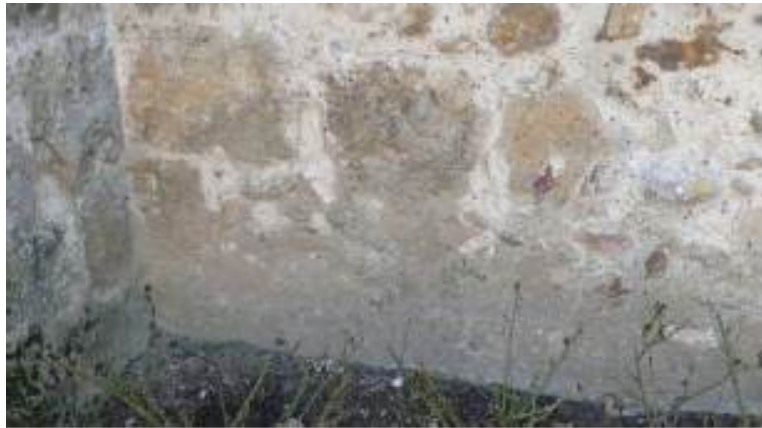
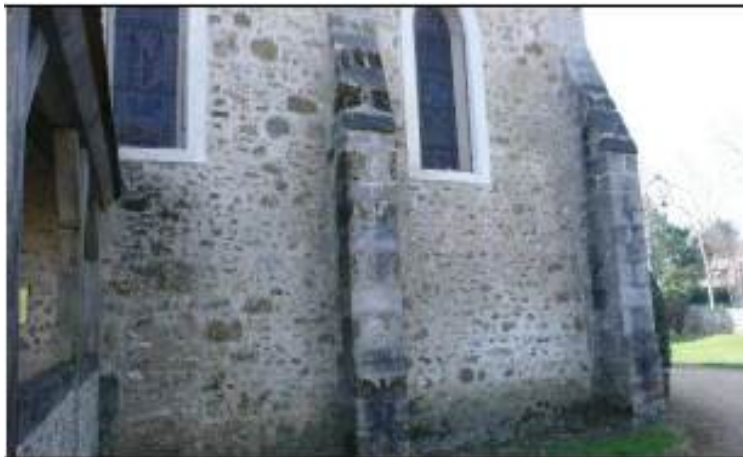
Mur extérieur oriental. Traces d'humidité et décollement d'enduit en soubassement dues au rejaillissement.

Traces noires le long des contreforts indiquant des traces d'humidité

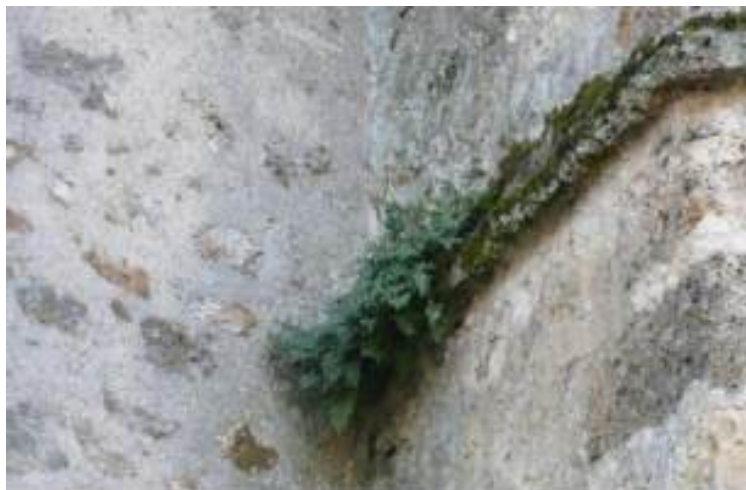
Présence de mousse et végétalisation

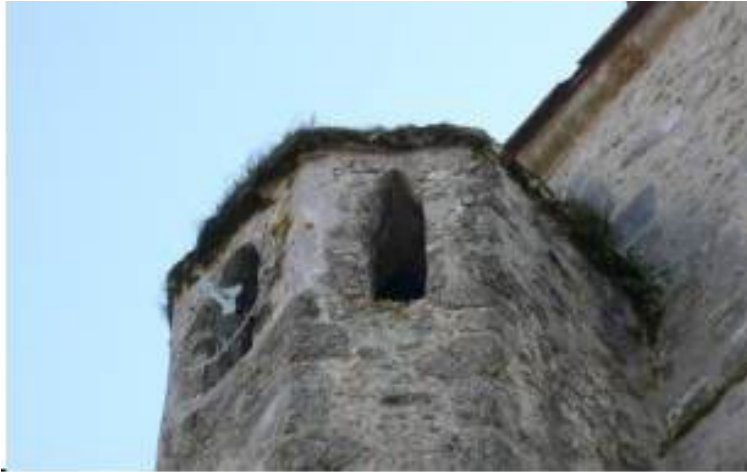
Présence de mousse et végétalisation et en particulier sur le glacis de couverture de l'escalier du clocher

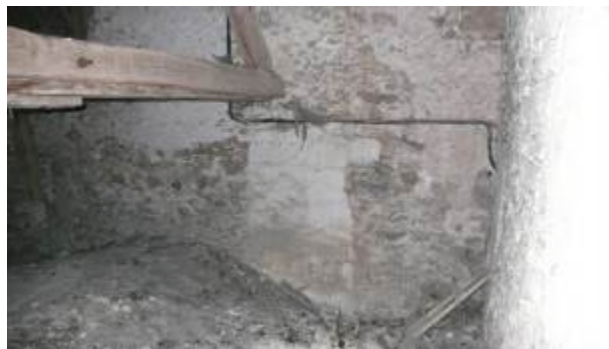
1ère ferme depuis clocher dont l'entrait a été moisé et maintenu en mauvais état

Quant à la charpente, ce sont les première et deuxième fermes du transept qui sont les plus touchées car des éléments sont manquants et en équilibre instable.

Remplacement des pièces dégradés à cœur

Buchage des aubiers altérés.

Entourage ou calage des assemblages défectueux

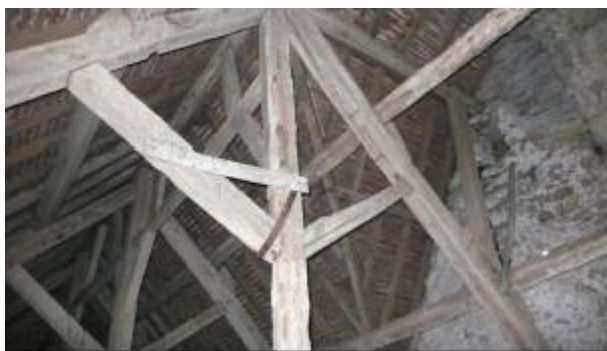
Pannes et nombreuses pièces de charpente altérées et nécessitant des interventions de buchage, entourage voire remplacement de pièces nécessaires

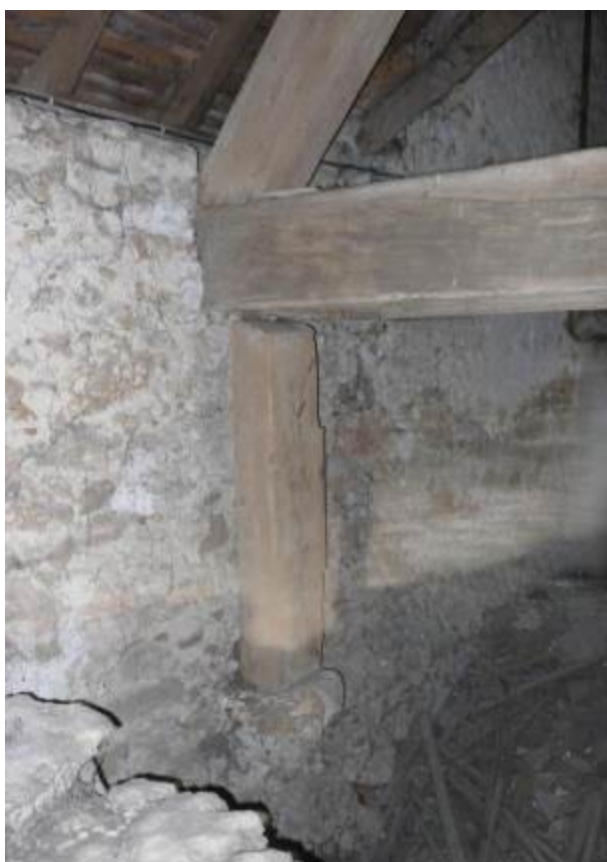
Défaut de repos de l'entrait de la 2ème ferme sur la chandelle de support. Équilibre de charpente instable
